## Réparation du compte-tours

Samedi dernier, je mets en route ma MK3 et immédiatement, un grincement inquiétant se fait entendre, au niveau du compte-tours. En même temps, l'aiguille est animée d'une frénétique danse de Saint-Guy, allant même jusqu'à taper en butée, après avoir fait un tour complet! Je démonte le câble, mais il est en parfait état. Le problème vient donc du compte-tours lui-même. Voici comment je l'ai remis en état:

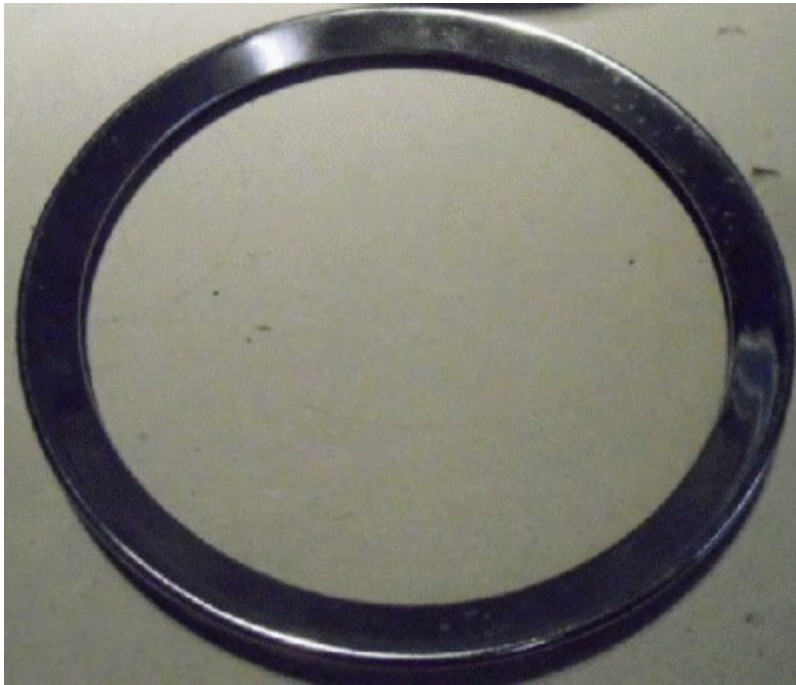
la bordure démontée.

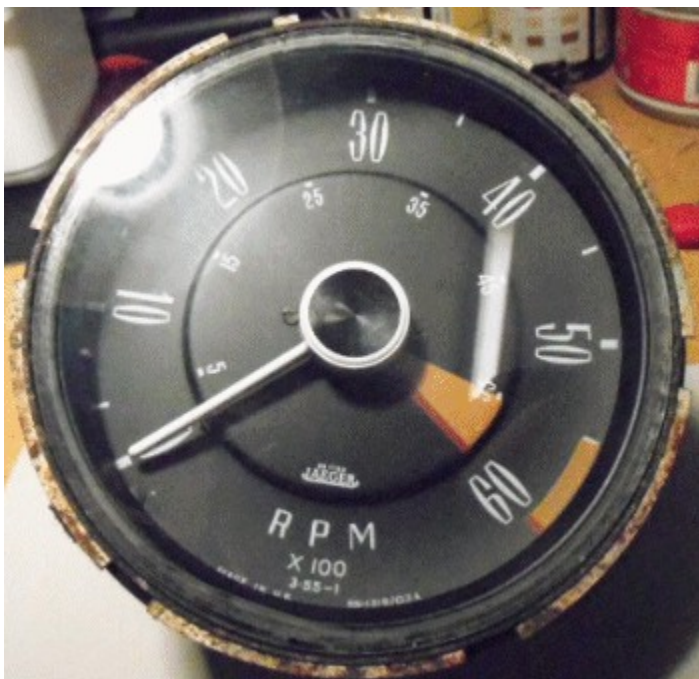
ça c'est la face visible, la face arrière est en creux et elle contient une sorte de colle noire, durcie

par les années. Elle part en morceaux. Je l'ai laissée telle quelle. Lors du remontage; ça tient suffisamment bien sans colle. On va voir pourquoi.

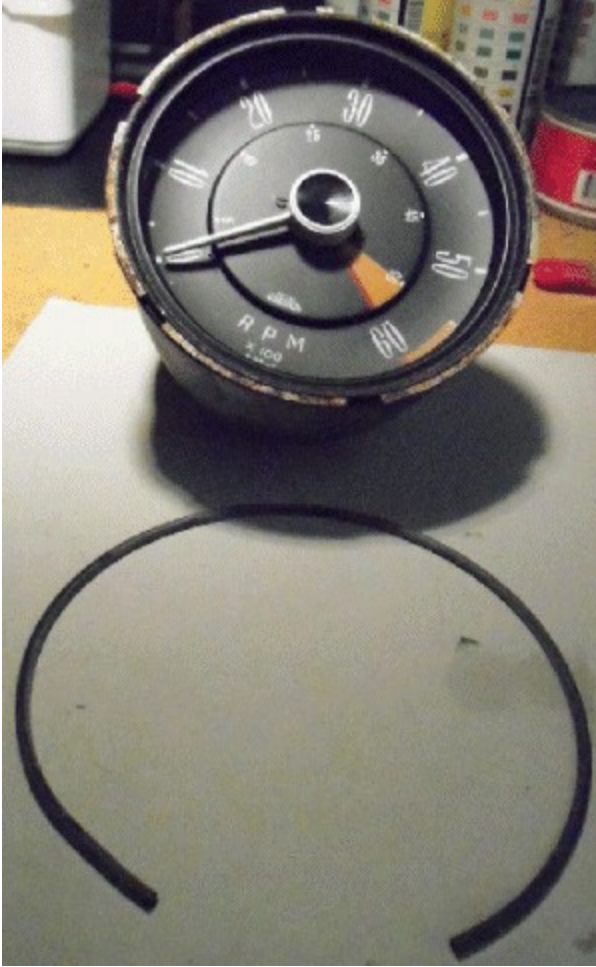
La vitre appuie sur son pourtour, sur un joint torique. C'est grâce à la compression de ce joint que

la vitre et la bordure chromée tiennent sans avoir besoin de colle.

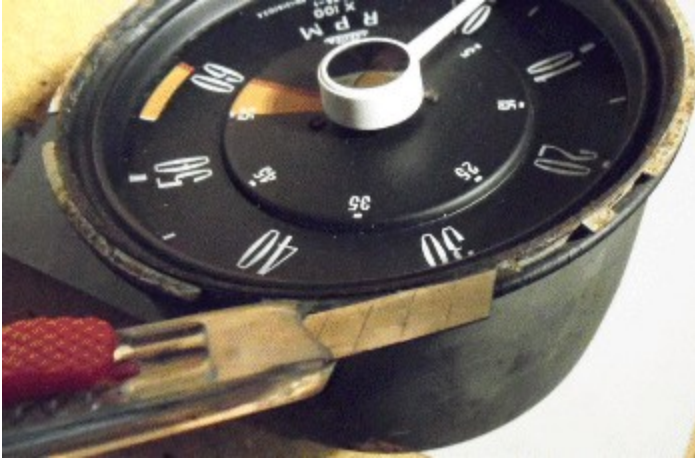
En fait, il ne s'agit pas vraiment d'un joint torique mais d'un tube en caoutchouc coupé à exactement la bonne longueur.  
Et il ne semble pas être aussi vieux que la voiture. De loin pas.  
Qu'est-ce à dire? Le compte-tours aurait-il déjà fait l'objet d'une réparation il y a quelques années?

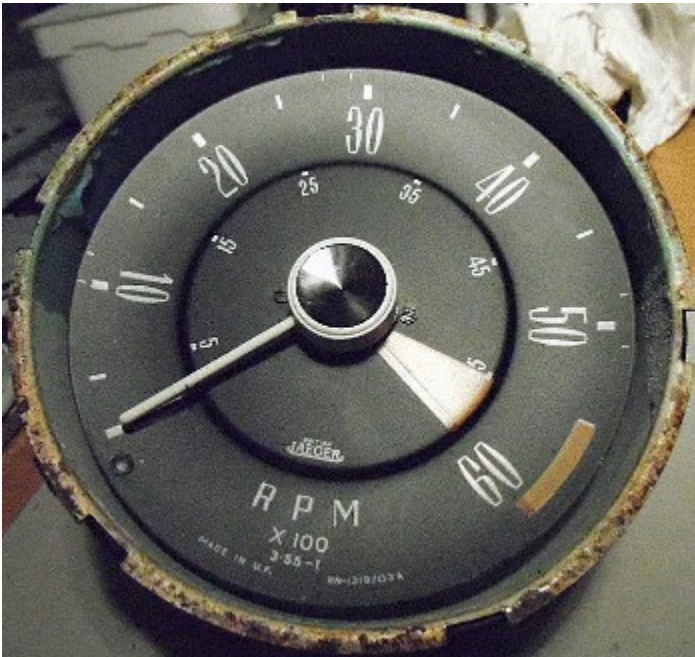
Le joint torique s'appuie sur une pièce de tôle circulaire, un anneau qui s'emboîte dans l'ouverture du boîtier du compte-tours. Il est introduit à force. Compte tenu des traces de corrosion, les deux pièces sont parfois difficiles à séparer. Or, il faut démonter l'anneau sans le vriller. Un moyen simple est d'appuyer avec le fil d'un cutter sur l'interligne entre les deux pièces en de répéter l'opération de nombreuses fois sur tout le pourtour. Au bout d'un moment, les deux pièces se séparent sans dégâts collatéraux.

Voilà ce que ça donne une fois l'anneau démonté. Noter les traces de corrosion.
