On peut maintenant passer à la face arrière du compte-tours.

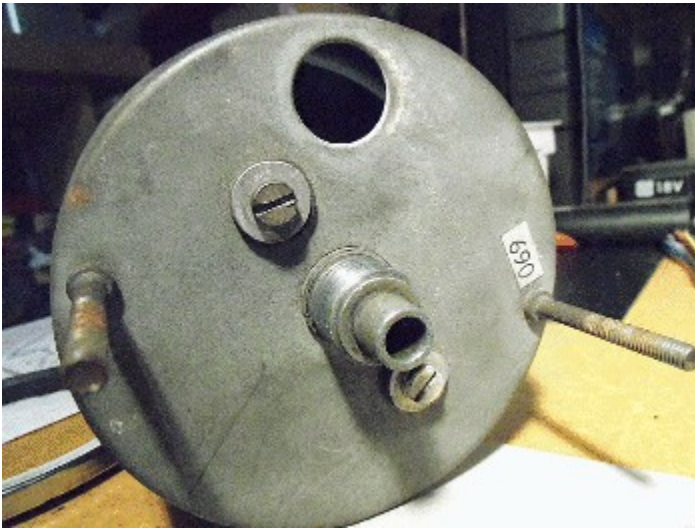
On voit le trou circulaire où vient s'emboîter l'ampoule d'éclairage du cadran, les deux tiges filetées permettant la fixation du compte-tours au tableau de bord, l'embout où vient se fixer le câble en provenance du delco et enfin, les deux vis qui fixent le mécanisme du compte-tours au fond du boîtier de ce dernier. On va les dévisser en retenant le mécanisme par l'embout du compte-tours afin d'éviter tout choc lors de ce démontage.

Une des deux vis était à l'origine recouverte de peinture. La peinture est maintenant écaillée. Si cette vis a déjà été dévissée, c'est que ce compte-tours a déjà été démonté dans le passé.

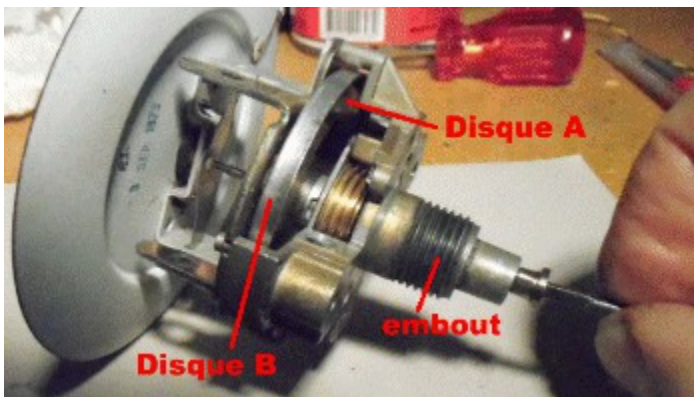
Voici le mécanisme du compte-tours. Le principe est le même que celui d'un compteur de vitesse: Un disque B, solidaire de l'aiguille du compte-tours, est entraîné par un disque A aimanté, lui-même entraîné par le câble.

En essayant d'actionner le disque A en faisant tourner le câble à la main, on remarque que le mouvement n'a pas l'aisance normale. On note aussi l'apparition aléatoire de points durs. Cela explique le comportement de l'aiguille du compte-tours. Le câble a une structure similaire à un ressort. S'il existe des points durs lors de la rotation du disque A, le câble va actionner le disque par à-coups.

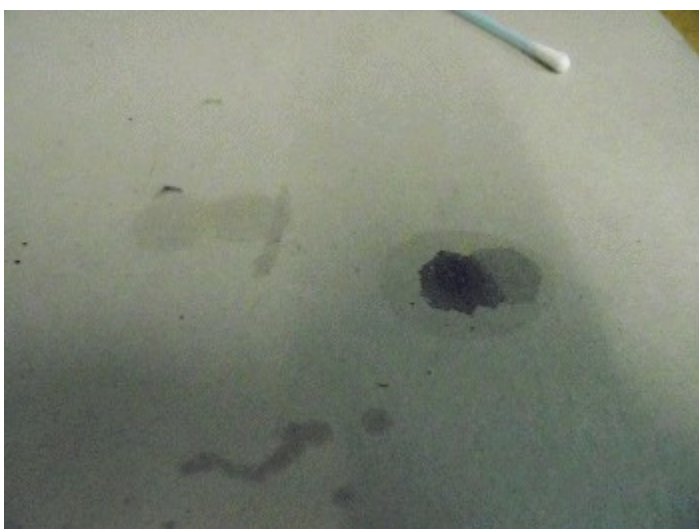
Dès la première pulvérisation de nettoyant, la résistance à la rotation du câble diminue de manière spectaculaire et les gouttes de solvant s'écoulant du mécanisme laissent de grosses taches de gras sur le carton sur lequel est posé le mécanisme.

Pour essayer de débloquer le mécanisme, j'ai essayé du nettoyant de contacts électriques. Il dissout les graisses et s'évapore sans laisser de résidu.

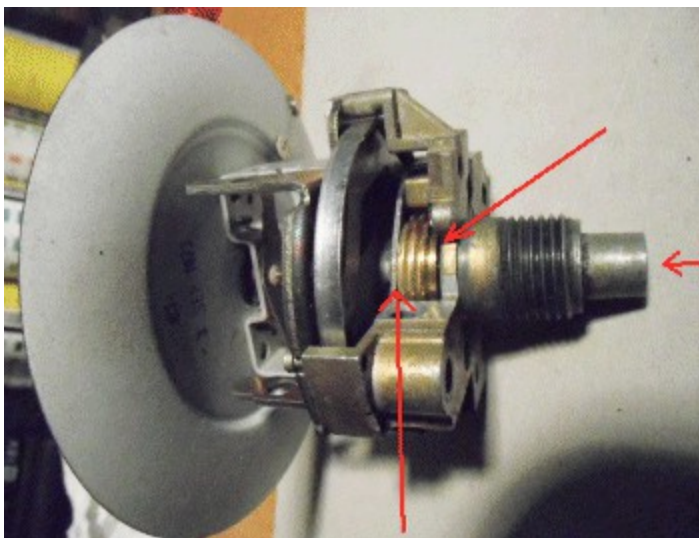
J'en profite pour réfléchir à ce qui a bien pu se passer: Le mécanisme a probablement été huilé il y a quelques années, la viscosité de l'huile a augmenté avec son vieillissement. Il y a peut-être eu aussi de la poussière qui s'y est mélangée, encore que le boîtier du compte-tours semble raisonnablement étanche.

Je poursuis le dégraissage en pulvérisant une bonne dose de nettoyant aux endroits marqués par des flèches, j'égoutte, puis je laisse sécher.

J'ai donc utilisé (avec parcimonie) du lubrifiant Teflon. Je l'ai appliqué aux 3 mêmes endroits

désignés dans l'image ci-dessus.
