## Réparation du compte-tours

Samedi dernier, je mets en route ma MK3 et immédiatement, un grincement inquiétant se fait entendre, au niveau du compte-tours. En même temps, l'aiguille est animée d'une frénétique danse de Saint-Guy, allant même jusqu'à taper en butée, après avoir fait un tour complet! Je démonte le câble, mais il est en parfait état. Le problème vient donc du compte-tours lui-même. Voici comment je l'ai remis en état:

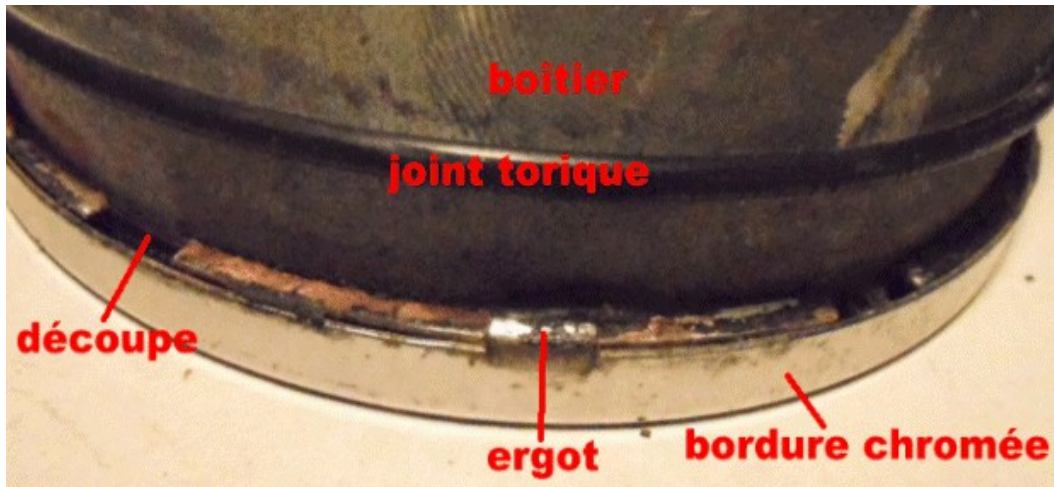
la bordure démontée.

Pour démonter le compte-tours, il faut faire pivoter la bordure chromée jusqu'à ce que les 6 ergots qui se trouvent sur son pourtour, soient en face des 6 découpes qui se trouvent sur la tôle du boîtier.

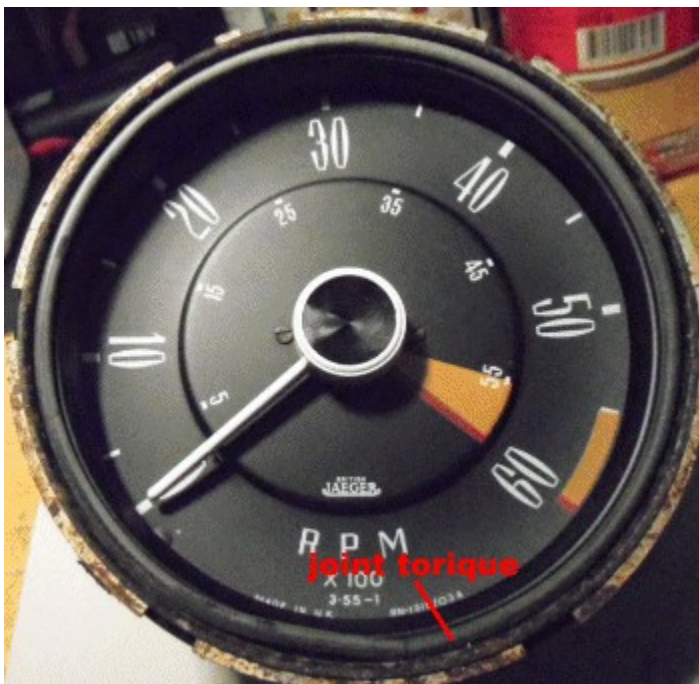
La vitre du compte-tours n'est tenue que par la bordure chromée que l'on vient d'enlever. Attention à ne pas la laisser tomber!

La vitre appuie sur son pourtour, sur un joint torique. C'est grâce à la compression de ce joint que

la vitre et la bordure chromée tiennent sans avoir besoin de colle.
