On peut maintenant passer à la face arrière du compte-tours.

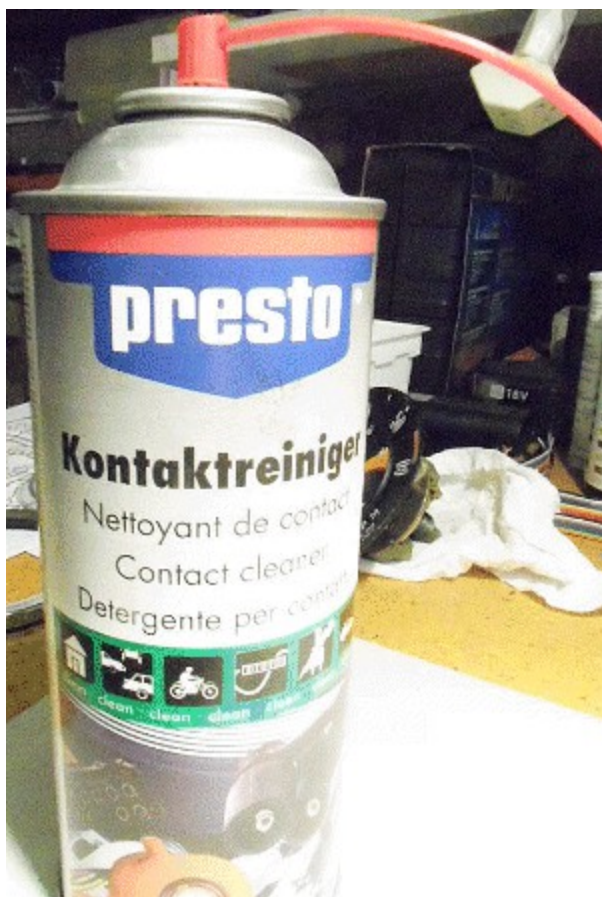
Voici le mécanisme du compte-tours. Le principe est le même que celui d'un compteur de vitesse: Un disque B, solidaire de l'aiguille du compte-tours, est entraîné par un disque A aimanté, lui-même entraîné par le câble.

En essayant d'actionner le disque A en faisant tourner le câble à la main, on remarque que le mouvement n'a pas l'aisance normale. On note aussi l'apparition aléatoire de points durs. Cela explique le comportement de l'aiguille du compte-tours. Le câble a une structure similaire à un ressort. S'il existe des points durs lors de la rotation du disque A, le câble va actionner le disque par à-coups.

Pour essayer de débloquer le mécanisme, j'ai essayé du nettoyant de contacts électriques. Il dissout les graisses et s'évapore sans laisser de résidu.

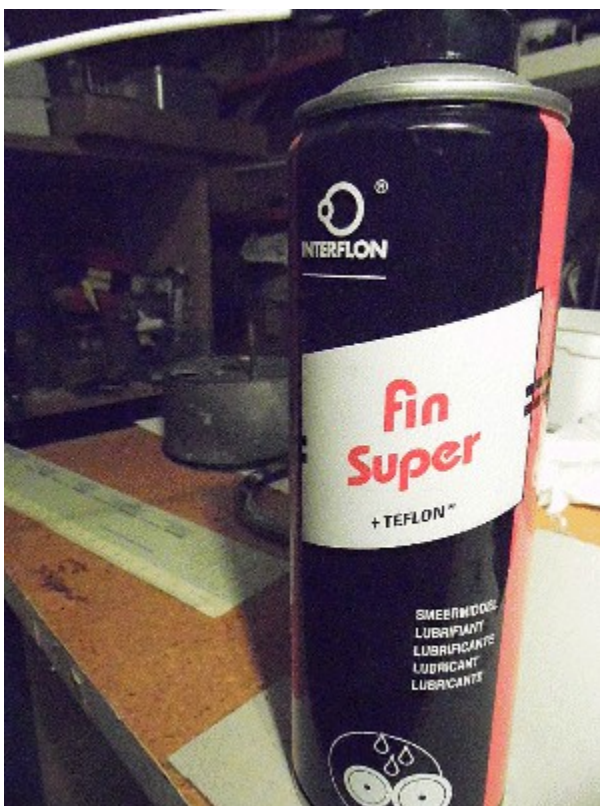
J'en profite pour réfléchir à ce qui a bien pu se passer: Le mécanisme a probablement été huilé il y a quelques années, la viscosité de l'huile a augmenté avec son vieillissement. Il y a peut-être eu aussi de la poussière qui s'y est mélangée, encore que le boîtier du compte-tours semble raisonnablement étanche.

Je poursuis le dégraissage en pulvérisant une bonne dose de nettoyant aux endroits marqués par des flèches, j'égoutte, puis je laisse sécher.

J'ai donc utilisé (avec parcimonie) du lubrifiant Teflon. Je l'ai appliqué aux 3 mêmes endroits

désignés dans l'image ci-dessus.
