## 3 La motorisation

### 3.1 Les premières vérifications

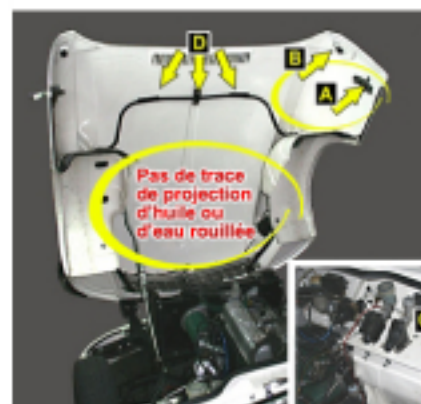
D'abord, profitez de cet examen général pour vérifier les **verrous A**, l'état des **cônes de réglage du capot (caoutchouc, rondelles, écrou et contre-écrou) B** et des **platines C** sur lesquelles ils prennent appui.

Jetiez aussi un coup d'œil aux fixations de l'**armature du capot D**.

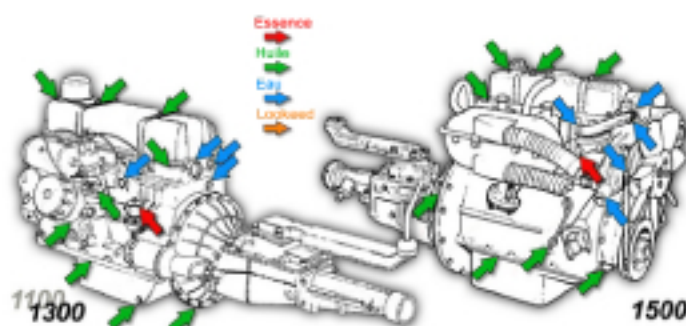
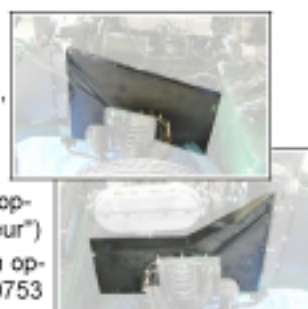
##### Les cartons de protection

Destinés à protéger le moteur des éclaboussures d'eau (et canaliser l'air de refroidissement ?), ils sont en carton dur, noir. Assez fragiles, ils ont souvent disparu mais sont faciles à remplacer... Reste à savoir si c'est opportun (voir fiche "334 Le radiateur"). Attention, ces cartons étaient en option sur les Spitfire 4 avant FC 20753 mais ils ont perduré ensuite, avec modifications, sur tous les modèles.

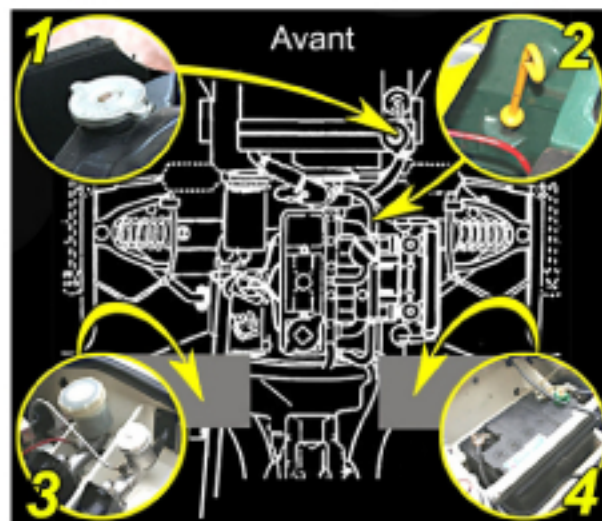
#### 312 La vérification des niveaux

##### (1) Liquide de refroidissement

> **Limpide, sans dépôt excessif.** Le niveau doit couvrir les lames du radiateur. Le bocal de trop plein est, à froid, environ à demi vide.

##### (2) Huile moteur 10W-40 à 20W-50

> **Claire, niveau légèrement sous le repère maxi** (Préconisation TRIUMPH d'origine : huile minérale 20/50)

##### (3) Liquide de frein et d'embrayage

> **Claire et sans particule en suspension**

##### (4) Batterie

Si possible, vérifiez le niveau d'eau dans chacun des éléments.

> Testez la tension avec un Metrix : **mini 13 Volts, moteur arrêté.**

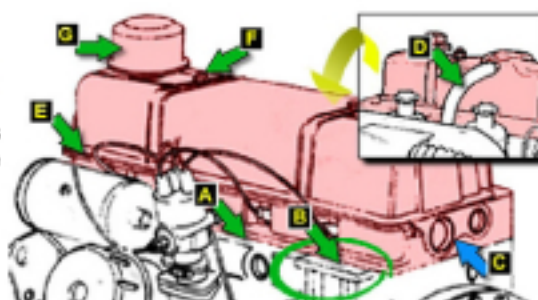
> Vérifiez l'étanchéité externe du joint de culasse **A** entre le bloc-cylindres et la culasse. Si vous constatez des traces de fuites, un resserrage de culasse s'impose. S'il n'y a pas d'amélioration, il faudra impérativement changer le joint.

**A noter :** Un très léger suintement est parfois présent à l'arrière gauche du bloc 1300, là où est gravé le numéro du moteur **B**. C'est un « défaut de conception » de certains joints de culasse mais sans importance majeure.

**C** Elles ne doivent pas présenter de trace de suintement d'eau en périphérie de leur emboîtement (traces blanchâtres ou verdâtres suivant le liquide de refroidissement utilisé).
