### 3.3 Le refroidissement

### 331 La pompe à eau et les durites de circulation

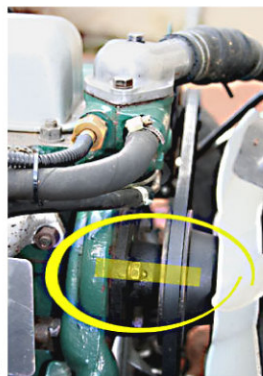
#### La pompe

Ou plutôt, LES pompes, différentes d'une série à l'autre mais très similaires. Outre l'état des joints à contrôler (bleu sur le schéma), l'axe d'entraînement (jaune) peut avoir du jeu.

> Vérifiez qu'il n'y a **pas de fuite entre le corps de pompe et la poulie.**
